臺北市勞動檢查處

主旨：鑑於106年4月28日本市陽明山上發生外牆清洗作業勞工由屋頂墜落致死之職業災害，謹提供相關案例，請貴事業單位加強宣導和管理，避免再度發生類似憾事，請查照。

外牆磁磚防水漆繩索垂降作業發生墜落致死職災案

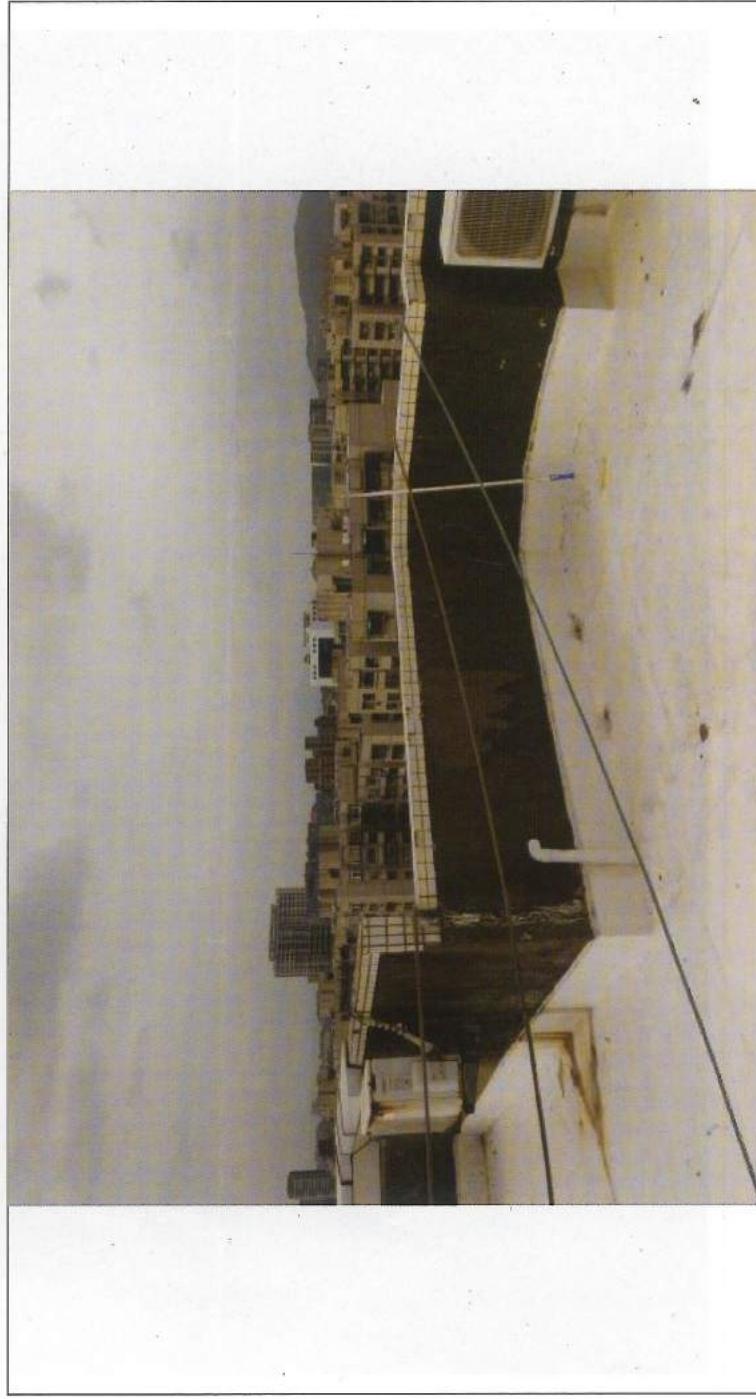
106年2月5日上午11時許，○○公司勞工謝○○（罹災者）與雇主林○○於本市松山區復興北路○○號大樓使用繩索垂降方式進行外牆磁磚防水漆作業，於準備開始作業時，疑似因安全繩之直徑與防墜器不匹配且未確實將安全帶勾掛於防墜器及安全繩上，導致罹災者謝○○從約15層樓高度墜落至2樓平台當場死亡。

該大樓頂樓之繩索架設情形

1. 工作者於進入操作區域前，應確認繩索之直徑與防墜器匹配，並獨立穩固架妥工作繩及安全繩，將所有高空作用人身安全配備著裝完畢，並連結至工作繩及安全繩上才可開始作業。
2. 雇主應使勞工接受適合於各該工作必要之安全衛生教育訓練（如：高空繩索作業教育訓練）。
3. 雇主應事先觀察建物環境並選擇適當作業方式，譬如：使用吊籠、移動式起重機搭乘設備、架設施工架或以其他方法設置工作站。
4. 事業單位如有進行外牆作業，建議事先通報勞動檢查處。

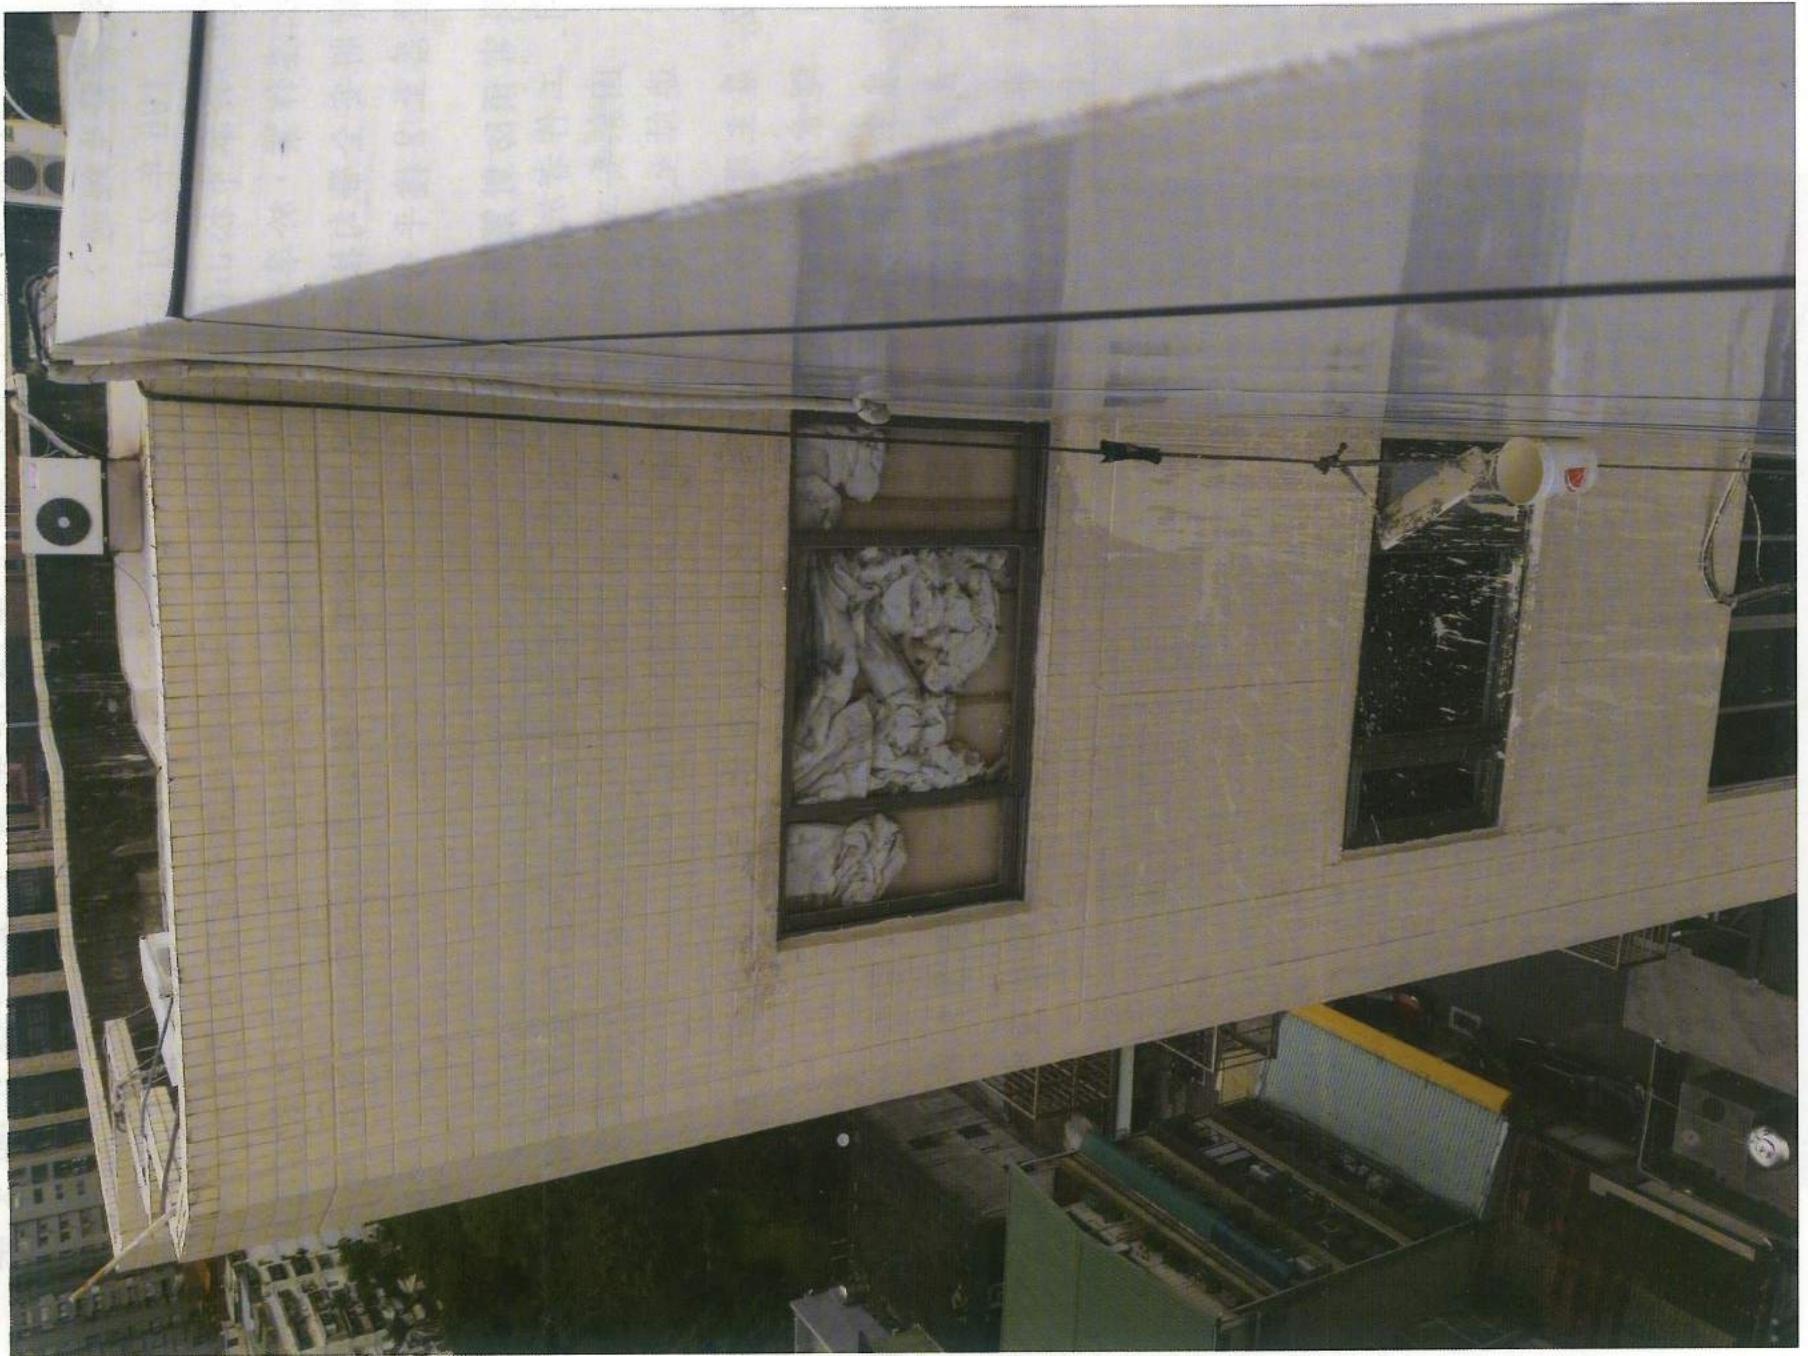
墜落現場之情形

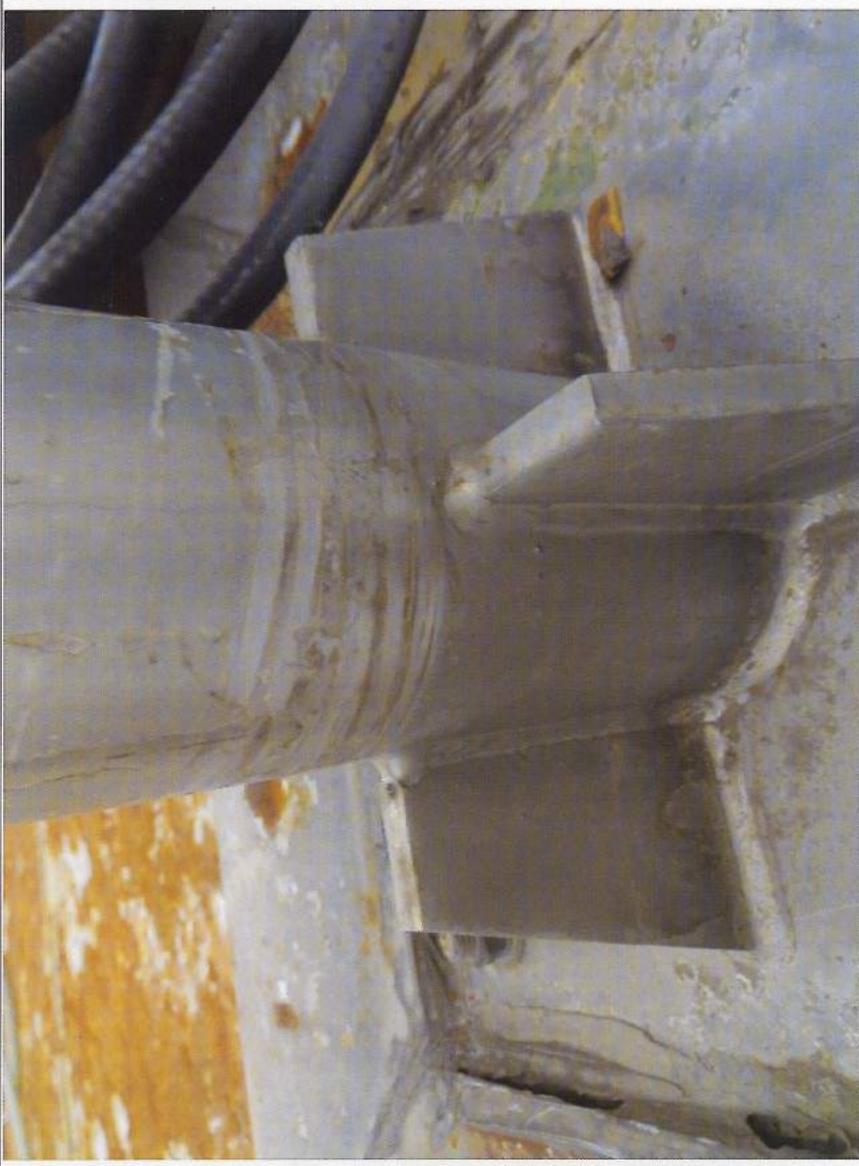
104年7月3日，○○○公司所僱勞工曾○○等4人，至本市內湖區瑞光路某大樓進行外牆清洗作業，曾員獨自使用懸吊式電動電動吊椅清洗8樓平台至11樓（頂樓）區，至下午約15時30分許，曾員負責之區域作業結束後，以繩索垂降方式欲拆除懸吊式電動吊椅之鋼索時，疑似因工作繩索未綁固致使受力後造成鬆脫，且未使用安全繩，導致曾員隨工作繩一起由11樓墜落至8樓平台，造成曾員多處骨折及挫傷，緊急通報119送至三軍總醫院救治。

繩索固定點摩擦痕跡

1. 雇主對於勞工使用繩索技術於高度二公尺以上之高處作業，有墜落之虞者，除工作繩索外，應獨立架設救命繩索使勞工確實勾掛安全帶及其他必要之防護具。
2. 工作場所負責人及各級主管應確實監督管理所屬勞工作業安全，及早發現潛在危害風險。

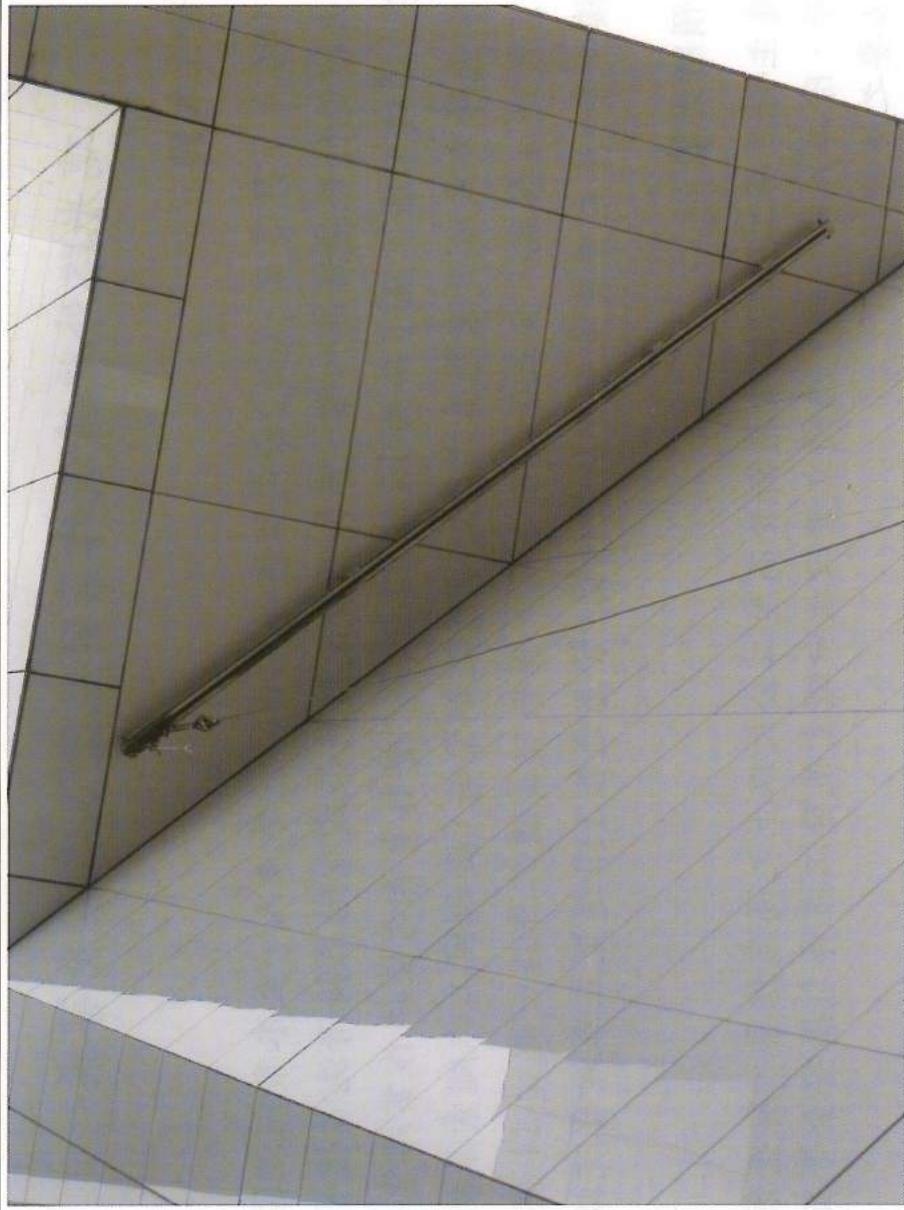
使用繩索拆卸單人椅式吊籃之鋼索系掛點（距8樓平台約16公尺）

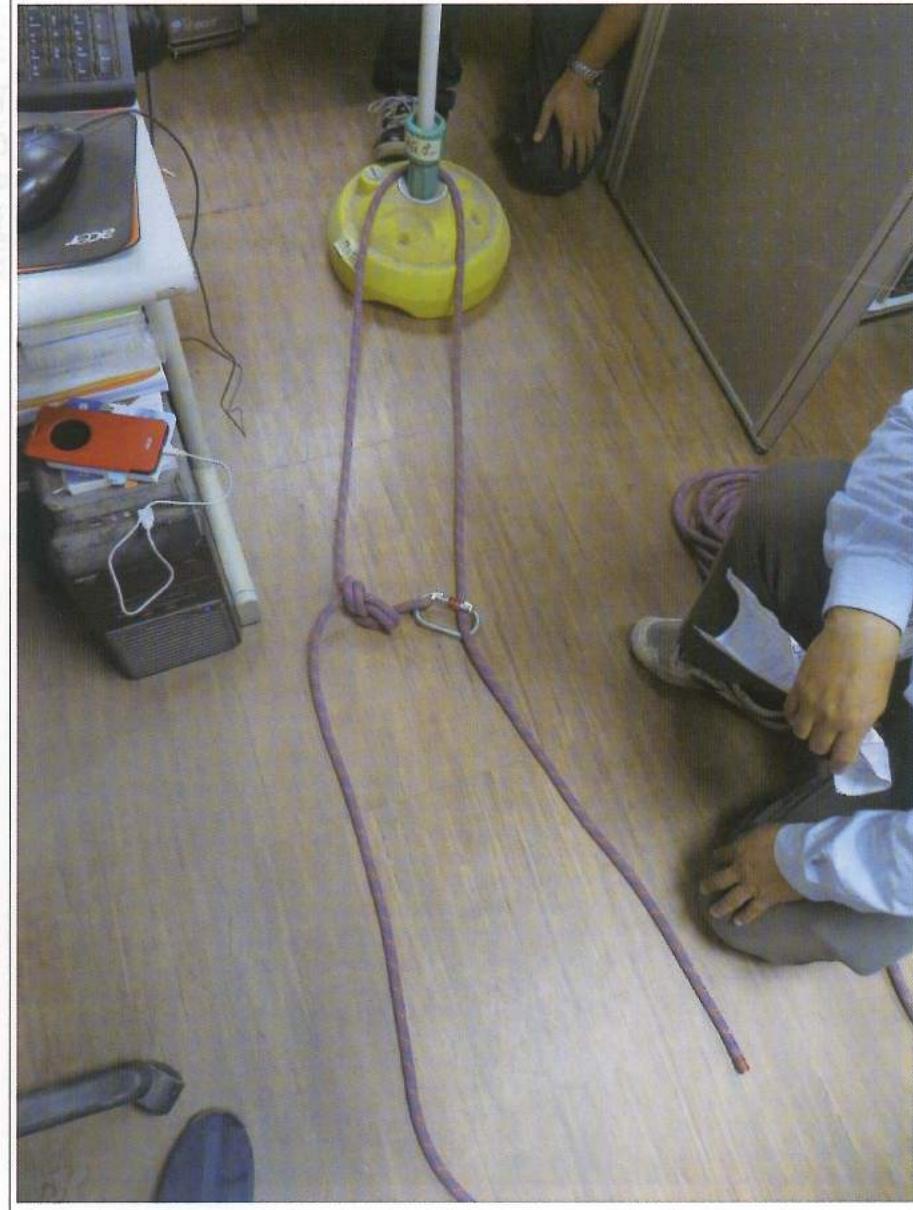
模擬疑似繩索固定方式（救命繩未用，且工作繩受力，致使繩索鬆脫）

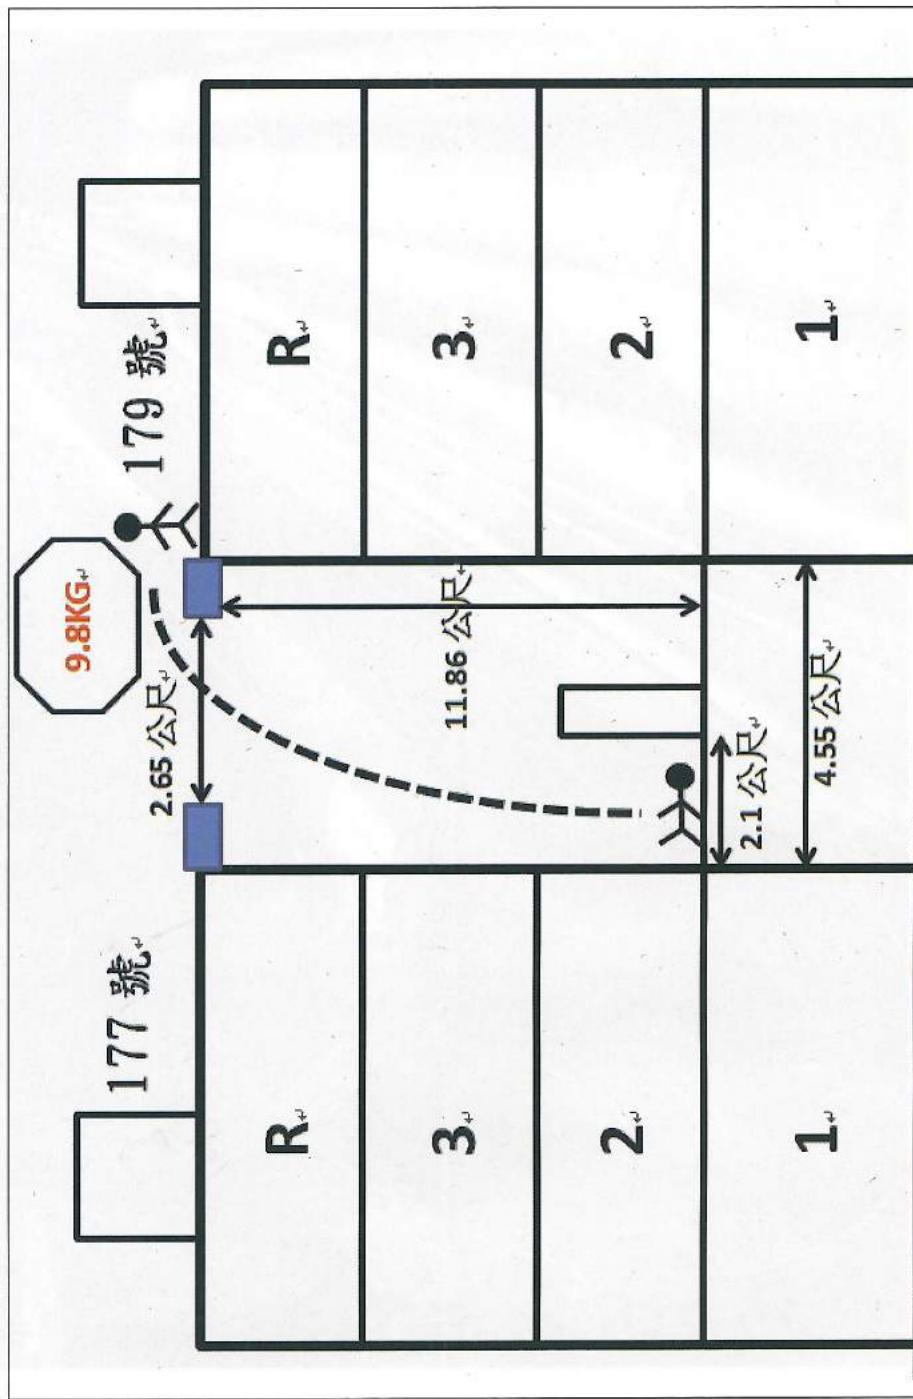
106年4月28日上午10時許，○○公司所僱用之勞工，於陽明山上一建築物完成清洗作業後，於該建物之頂樓收拾相關作業用具時，不慎由4樓屋頂墜落至2樓平台，受創嚴重當場失去意識，經送醫急救仍告不治；勞動檢查機構前往檢查後，發現現場頂樓並未設置護欄，且該勞工疑似未確實使用安全帽、安全母索及安全帶等防墜落措施，推測應為釀禍原因。

該建築物之屋頂無設置護欄，罹災者未確實使用安全母索、使用安全帶及安全帽等防墜措施（作業現場示意圖）

1. 雇主應使於無護欄之高處(如樓頂)作業之勞工確實採取防止墜落之措施，如：架設安全母索供安全帶勾掛，及確實戴用安全帽等。
2. 於無護欄之高處(如樓頂)作業完成工作收拾裝備後，仍應採取防止墜落之措施。

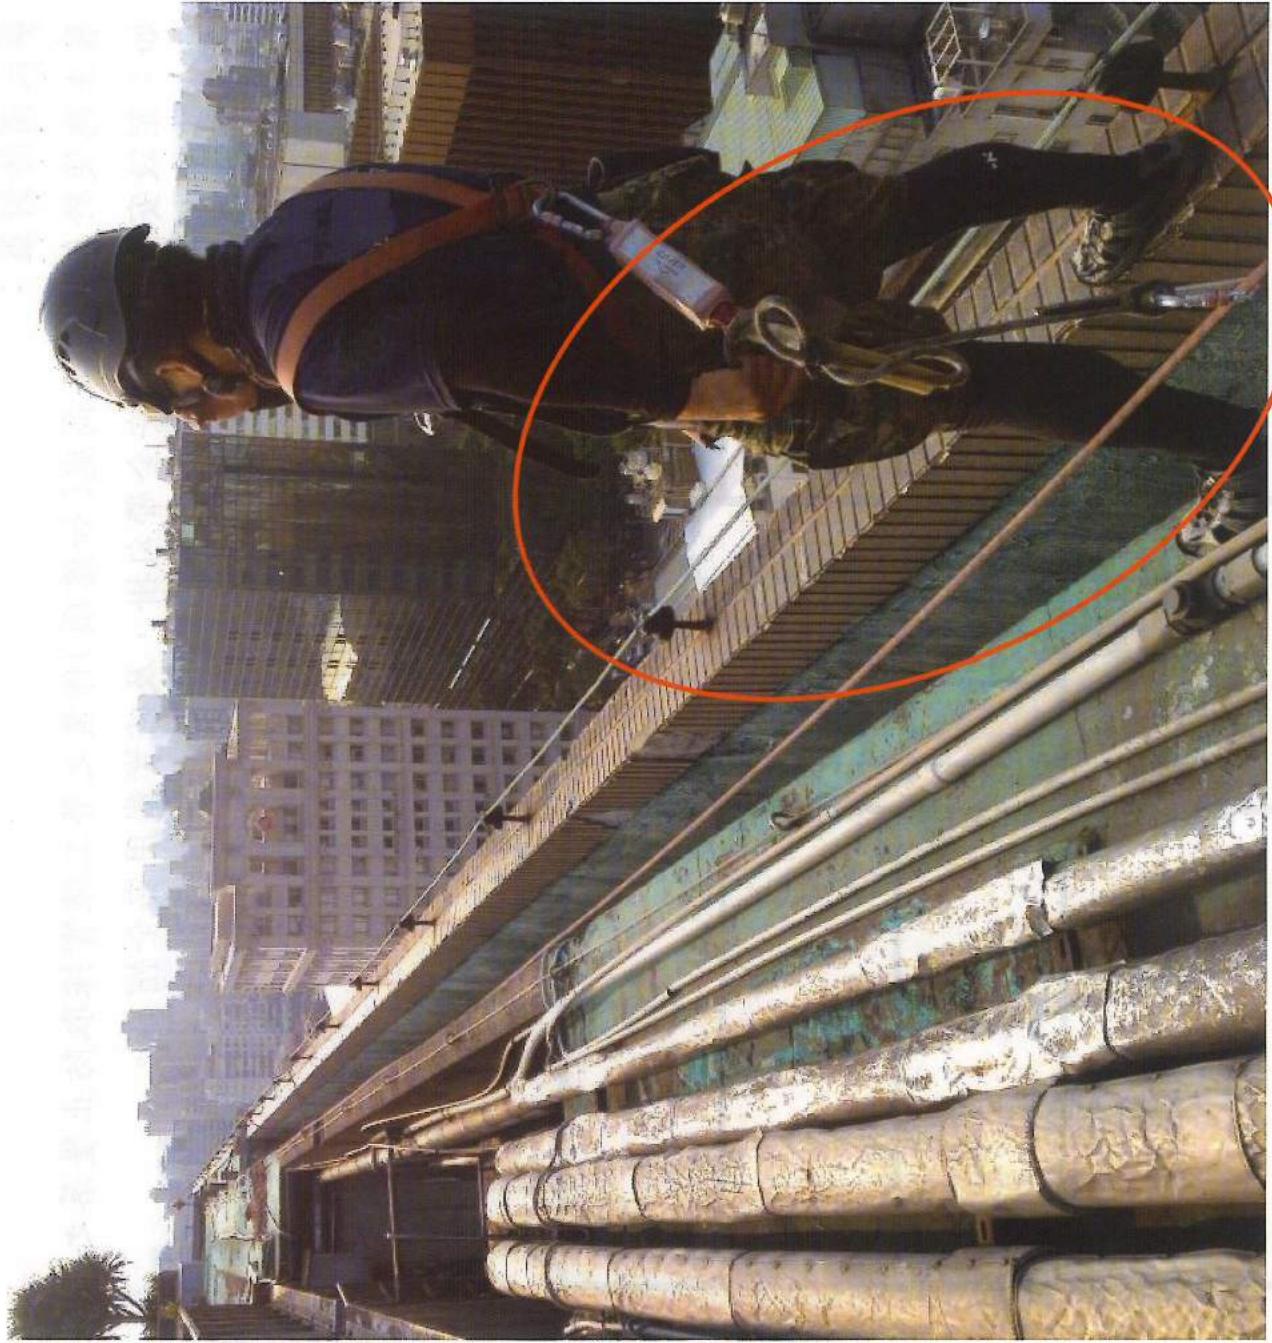
頂樓正確作業方式：應架設安全母索，穿戴安全帶並將安全帶勾掛於安全母索上且戴用安全帽

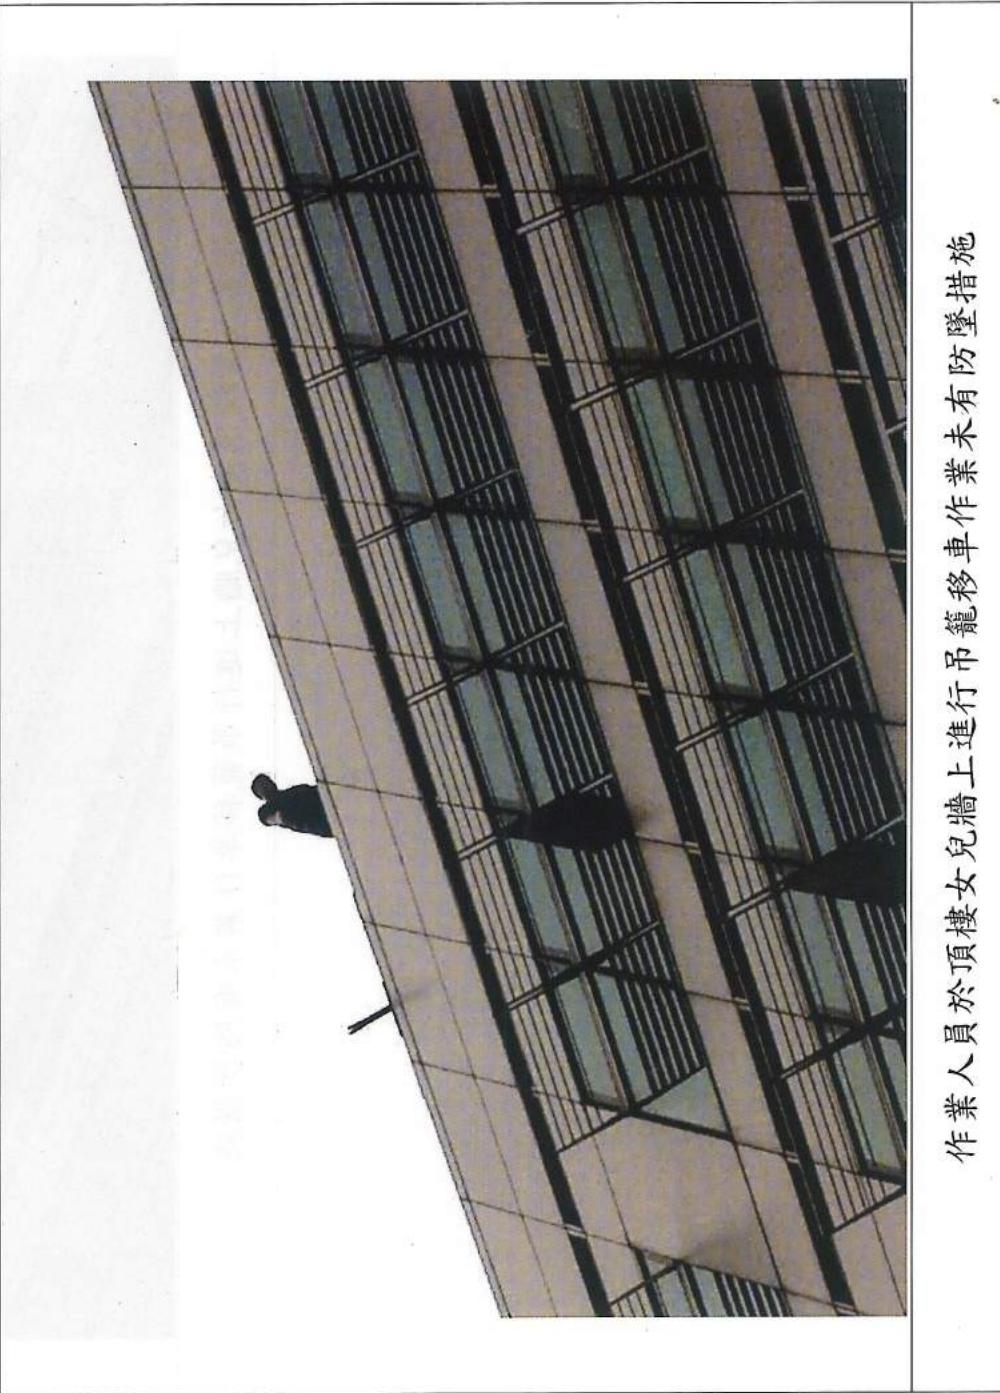
105年7月24日下午2時許，○○公司所僱用之勞工，於本巿中山區德惠街某大樓從事外牆清洗工程，於無護欄且有墜落之虞之頂樓女兒牆上進行吊籠移車作業時未使用安全帶、安全帽等防墜措施，經勞動檢查機構執行假日巡檢時發現，立刻制止其作業並依違反職業安全衛生法移送裁罰3萬元。

作業人員於頂樓女兒牆上進行吊籠移車作業未有防墜措施

雇主應使於無護欄之高處（如樓頂）作業之勞工確實採取防止墜落之措施，如：架設安全母索供安全帶勾掛，及確實戴用安全帽等。

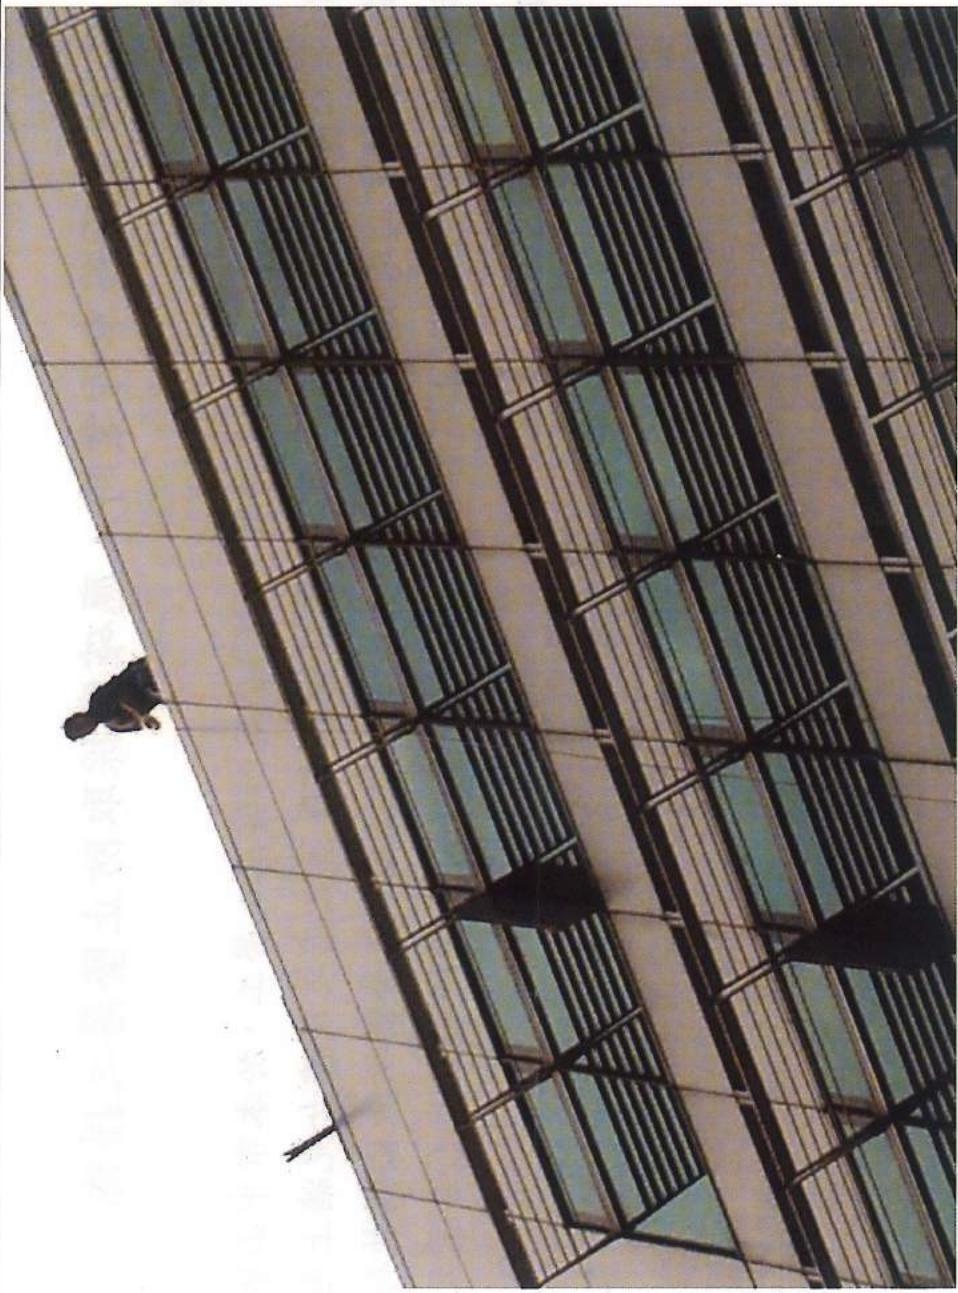
作業人員於頂樓女兒牆上進行吊籠移車作業未有防墜措施

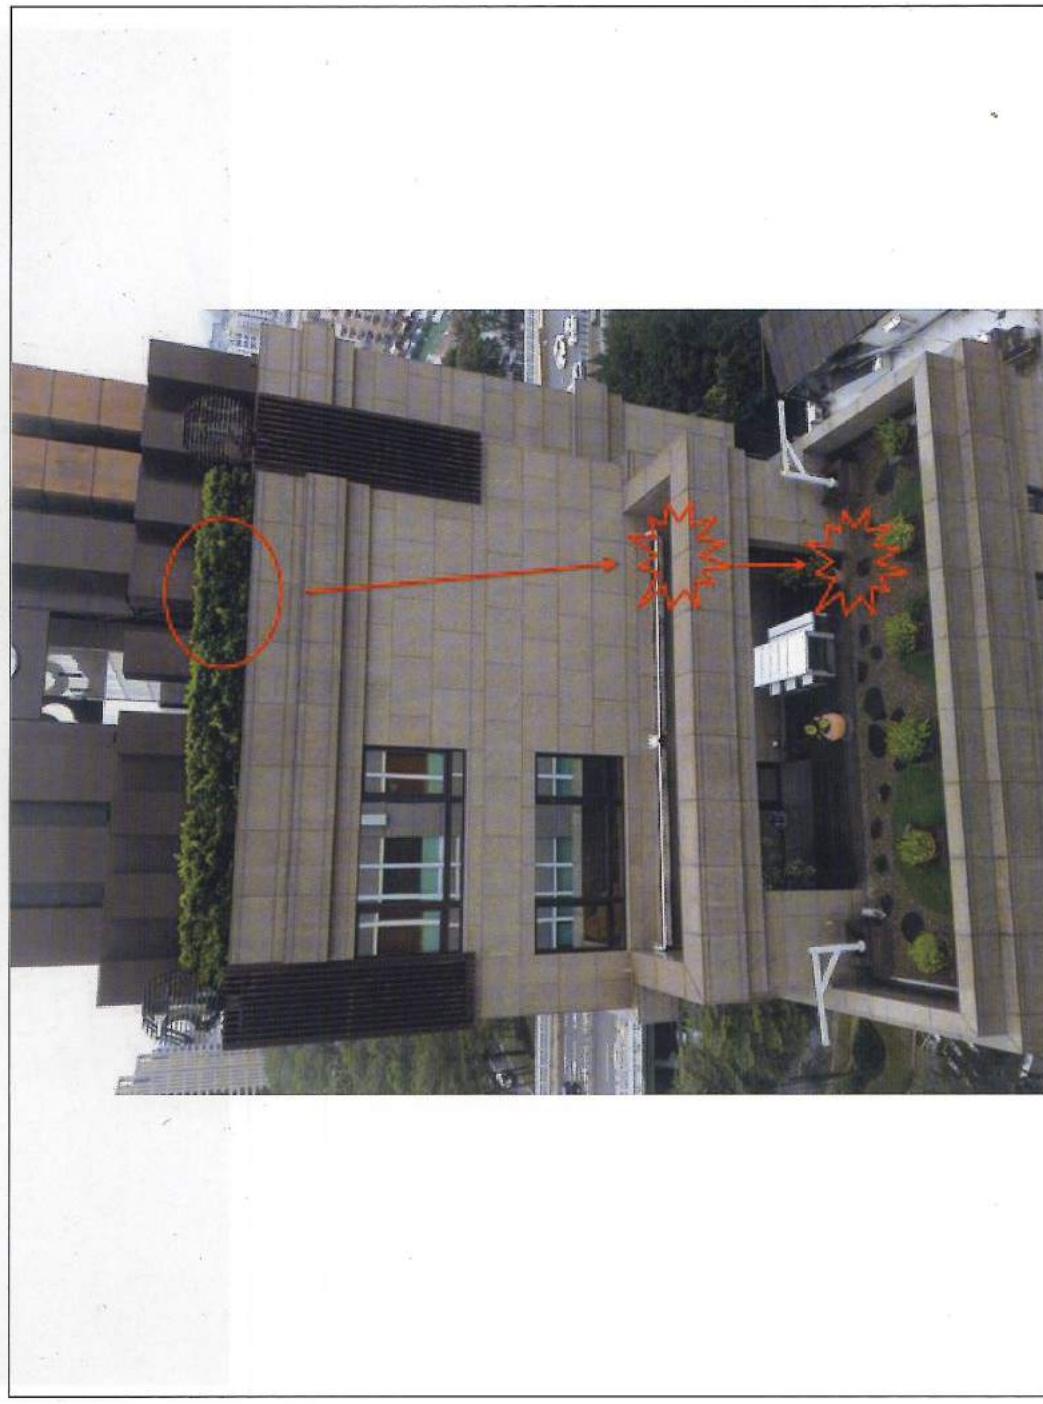
105年12月23日下午14時許，自營作業者曾○○於建國北路與仁愛路口附近某大樓從事外牆清洗作業，於該建物之頂樓（14樓）搬移水管時，站立於花台上不慎被植栽絆倒，導致重心向前，又被手上水管拖下去導致墜落，左腳掌先撞擊到12樓的外凸結構物，再墜落至11樓的平台，接著勉力爬起向樓下管委會呼救通報消防隊，由於11樓住戶出國不在無法進入該平臺，消防隊以雲梯車救出送往台大醫院治療。因頸椎破裂，需休養復健半年。

墜落軌跡示意圖

作業時嚴禁站立於女兒牆或花台上，以免墜落；若有必要於女兒牆或花台上作業時，需確實採取防止墜落之措施，如：架設安全母索供安全帶勾掛，及確實戴用安全帽等。

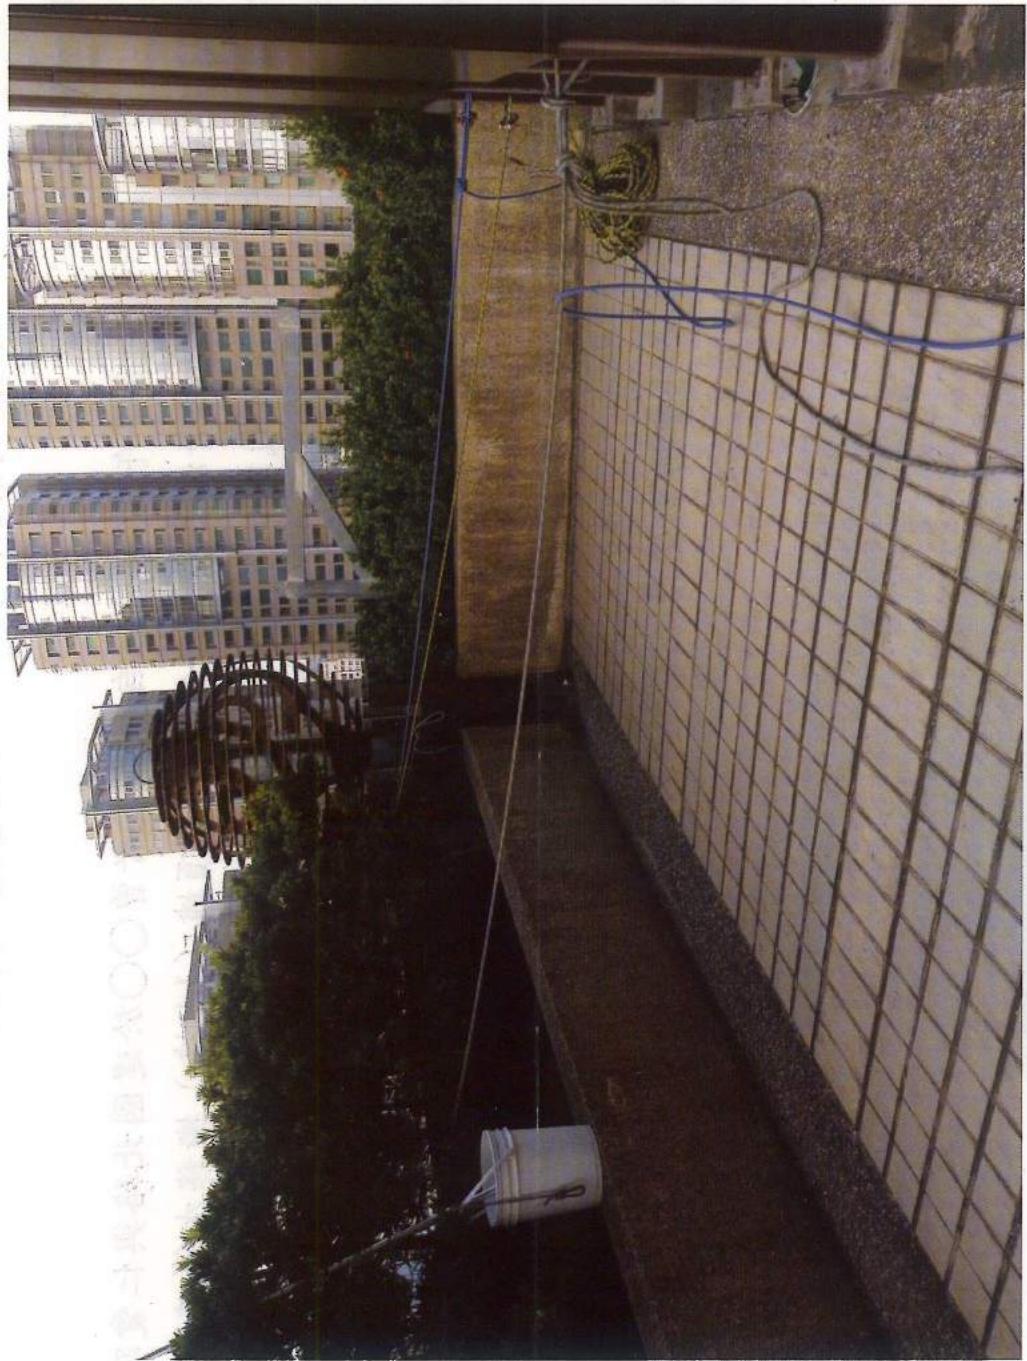
該大樓頂樓花台之現場環境
