清潔服務業職業災害案例

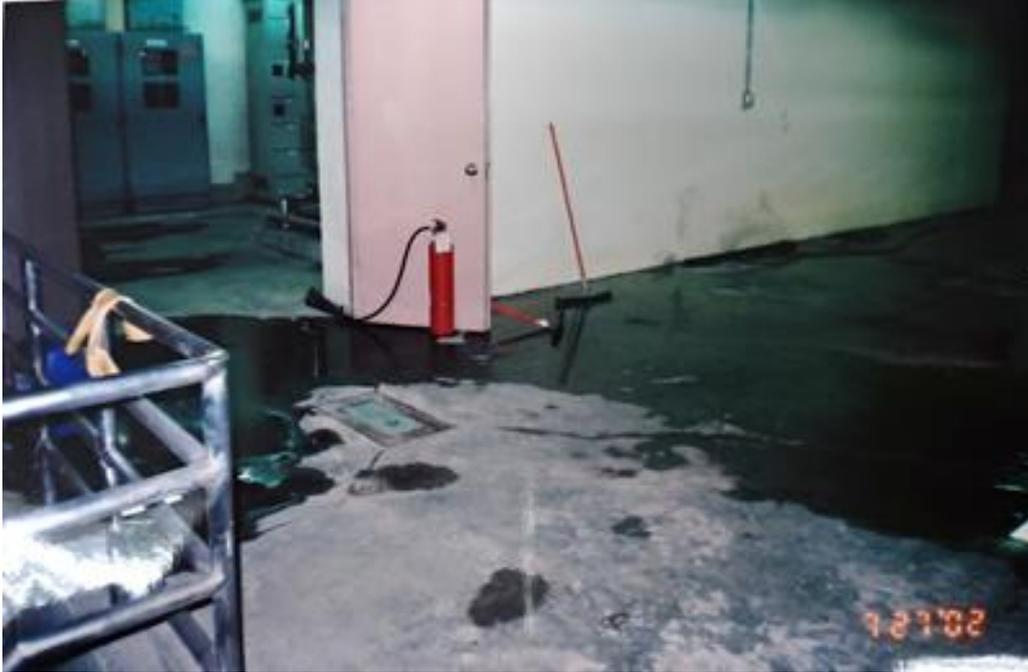
一、感電:91年7月27日(死亡)

說明	清洗地面作業完後殘留大量的水和泡沫，清潔人員脫去鞋子用刮水器掃水，因地面上逃生指示燈進水漏電，不慎感電送醫不治。
----	--

預防方式	作業清洗前，如水會觸及電器設備(含逃生指示燈)，應先行斷電，再實施檢電。另從事清洗作業避免赤腳，應穿著雨鞋，以免感電。
------	---

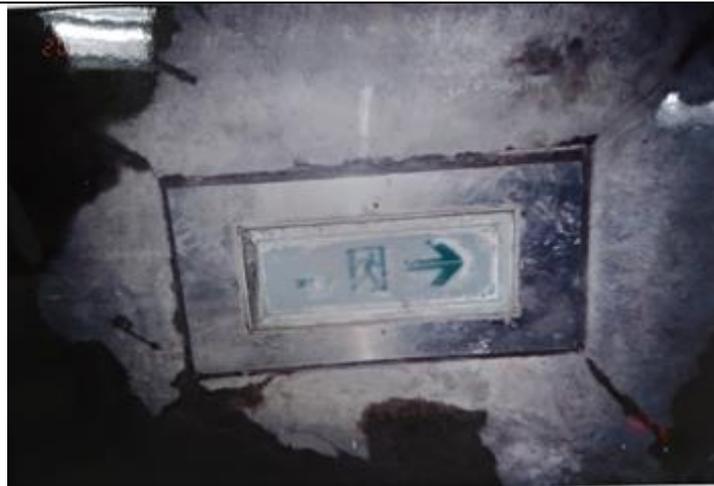
說明	地面上積水處的逃生指示燈(燈亮，通電狀態中)。
----	-------------------------

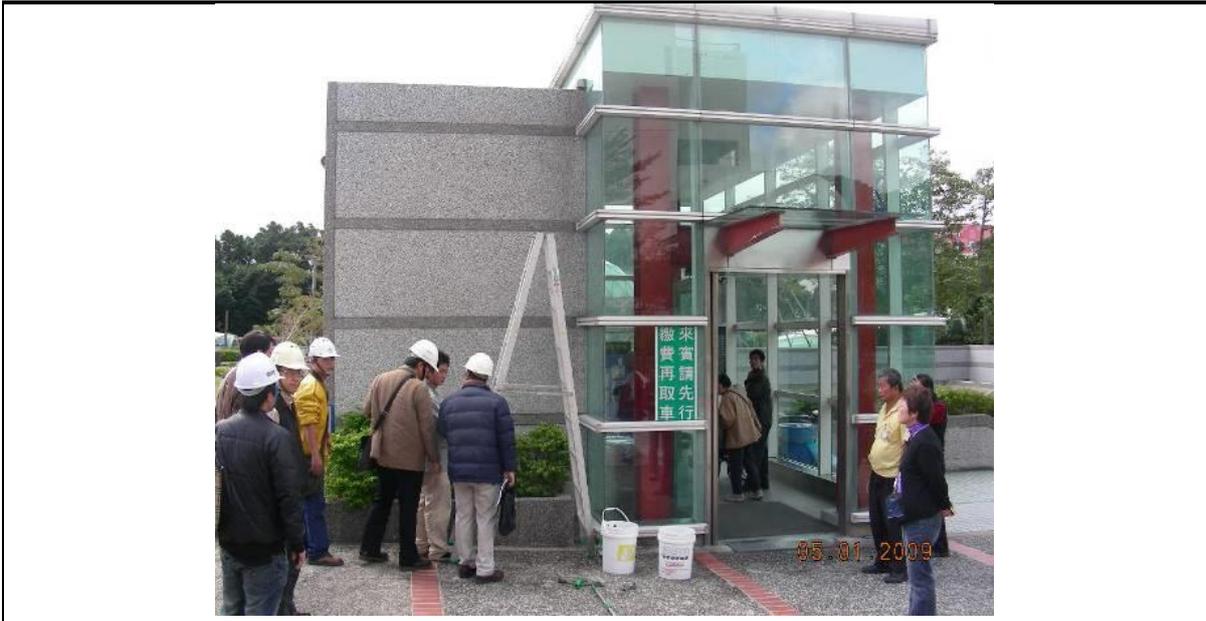
二、墜落:98年1月4日(死亡)

某大醫院地下停車場人行出入口玻璃邊框清潔作業(建築物高度約4.8公尺)，因梯角挫曲至合梯傾斜，清潔人員從合梯上墜落，送醫不治死亡。

預防方式
 每次使用合梯前應確實檢查合梯梯身結構是否損傷，另架設處須在平整地面上。

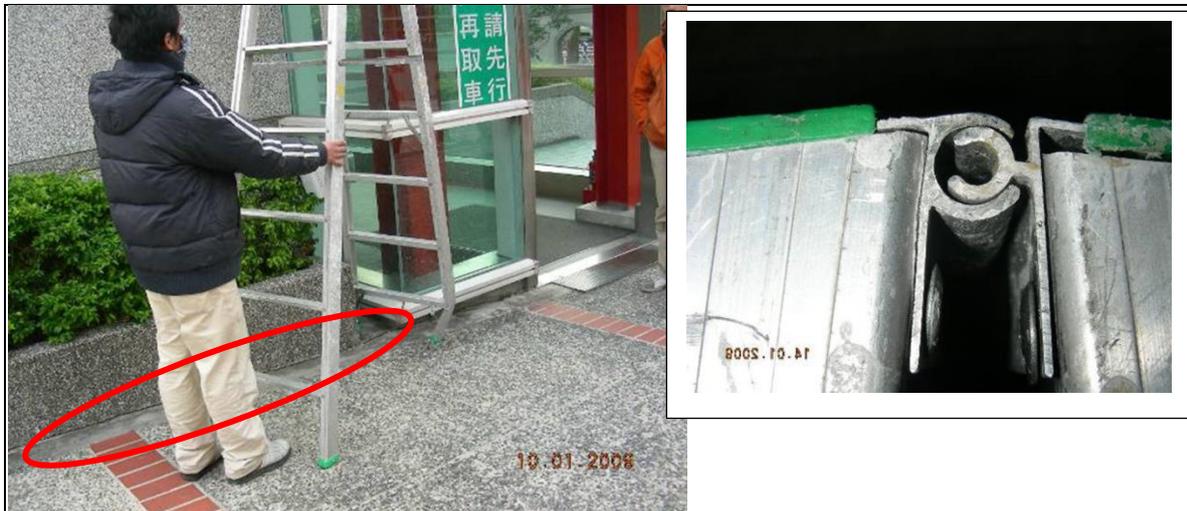
說明
 (1)合梯之梯面插銷已脫落(如右上圖)
 (2)架設在不平整的地面(凹陷處，左上圖畫圈處為水溝渠道)，導致合梯受力不均而使梯身變形梯腳挫曲(現場檢獲斷裂的兩顆鉚釘)。

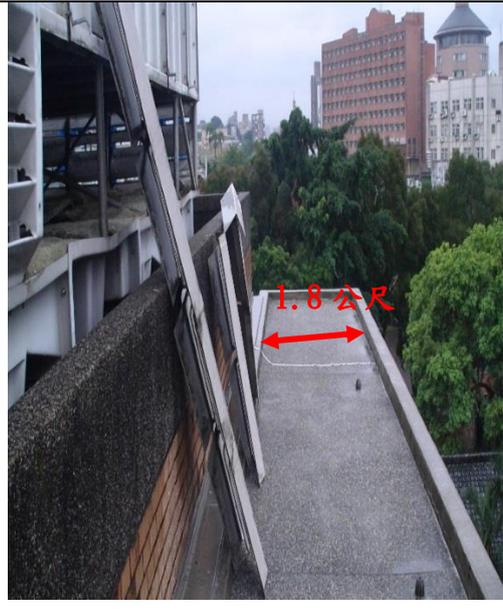
三、墜落:101 年 10 月 2 日(死亡)

說明	<p>某大學 4 樓頂樓空調設備冷卻水塔清洗作業，清潔人員欲拆除 4 樓冷卻水塔上外側擋水板後清洗內部，因冷卻水塔一面緊臨女兒牆不好作業，故清潔人員攀爬至女兒牆外側的露臺作業，露台未設置護欄、護蓋或安全網等防護設備，不慎失足摔落。</p>

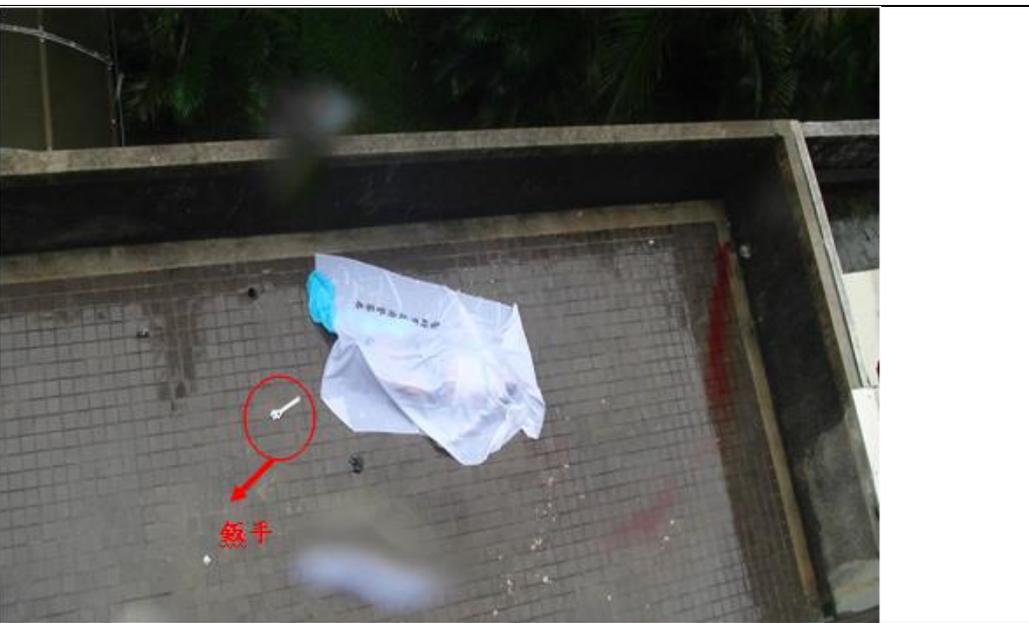
說明	<p>清潔人員不慎失足摔落至 2 樓露台（墜距約 10.7 公尺），因頭顱破裂，當場死亡。</p>	
預防方式	<p>高度 2 公尺以上高處作業時，作業環境如無設置護欄，確實使用安全帽、安全帶等防護設備。</p>

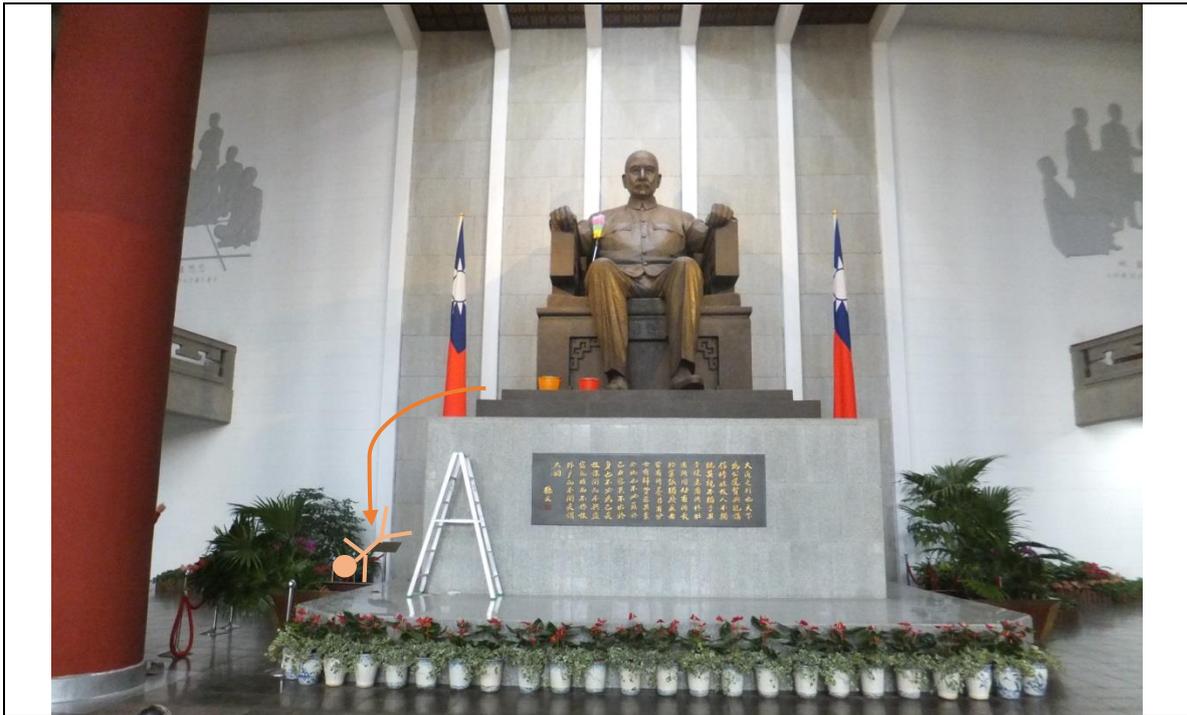
四、墜落:102年12月11日(死亡)

從事國父銅像清潔作業。清潔人員利用合梯爬至國父銅像右側平台處欲使用雞毛毯子清潔國父銅像之臉部及右肩處，不慎墜落（墜距約 2.48 公尺），送醫後不治死亡。

使用高空工作車，作業人員站立於工作斗內，勿爬至斗外。

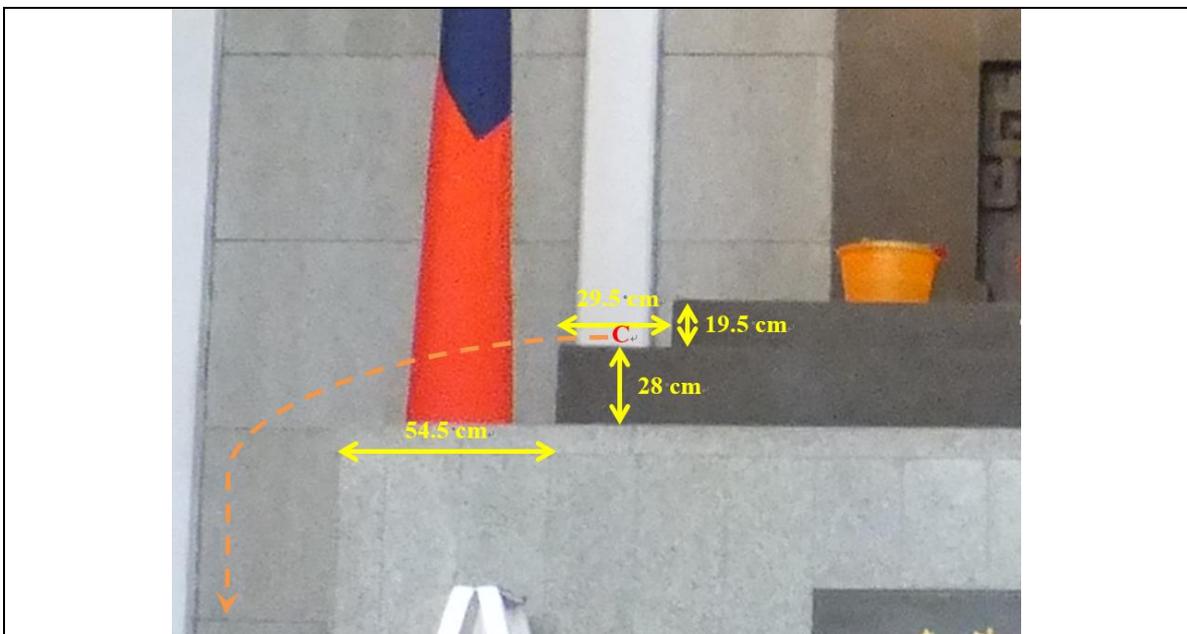
清潔人員在作業時未使用合格安全帽、安全帶等防護措施。

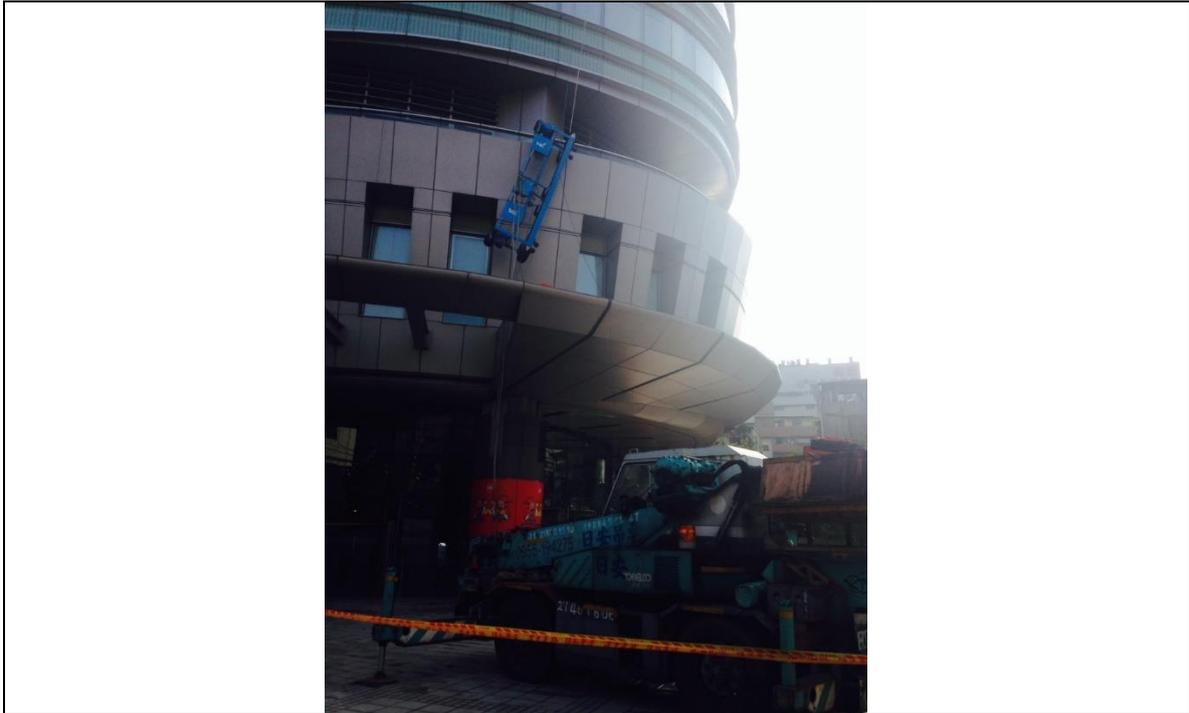
五、墜落:104年2月28日(傷)

說明	清洗高樓外牆-使用吊籠作業，發生吊籠鋼索斷裂，吊籠吊於半空中，所幸人員配置有救命索與安全帶，被吊於半空中未墜至地面，右大腿撞擊到吊籠造成骨折。
----	---

預防方式	一、平日實施自動檢查，如鋼索有部分磨損應立即汰換。 二、作業前確實檢點使用設備。
------	---

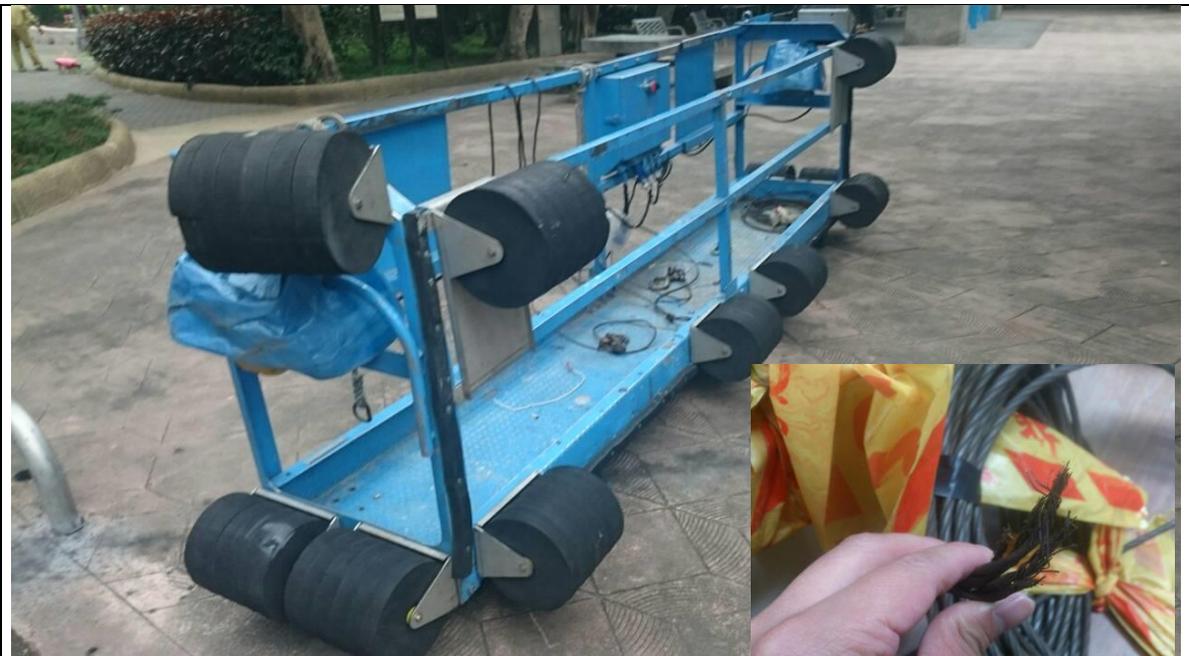
說明	吊籠未於每日作業前實施檢點，並注意鋼索通過部分狀況及其緊結狀況是否異常。
----	--------------------------------------

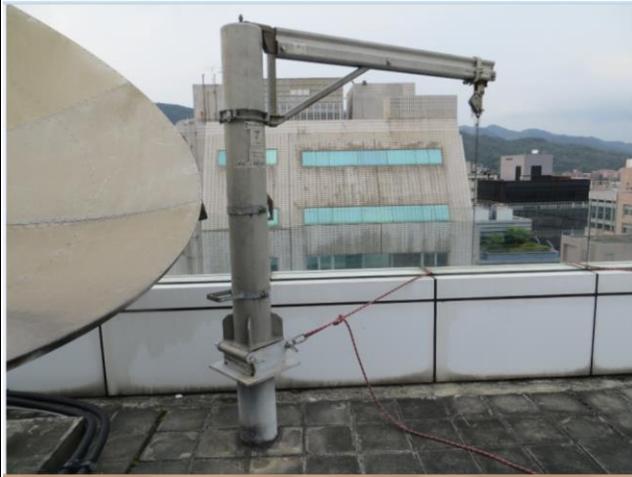
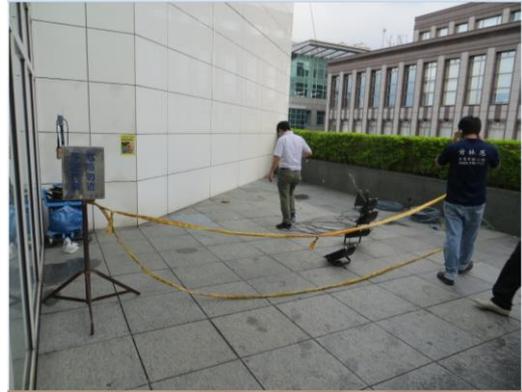
六、墜落:104年7月3日(重傷)

說明	清洗高樓外牆後使用高空繩索作業拆除懸吊式電動吊椅捲揚鋼索時，發生工作繩索鬆脫，導致人員墜落。(11樓至8樓騎樓)
----	--

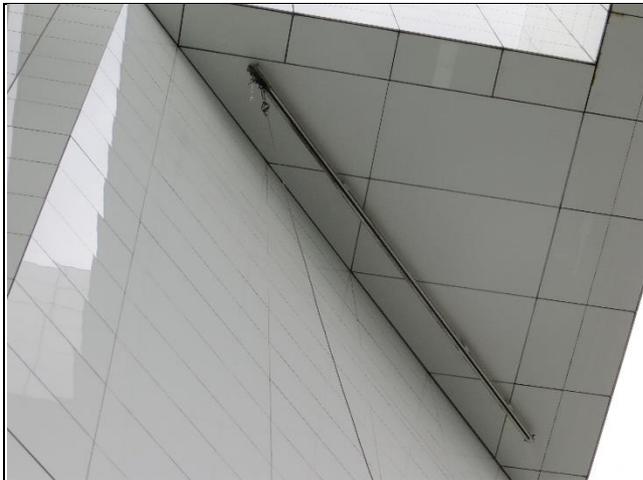
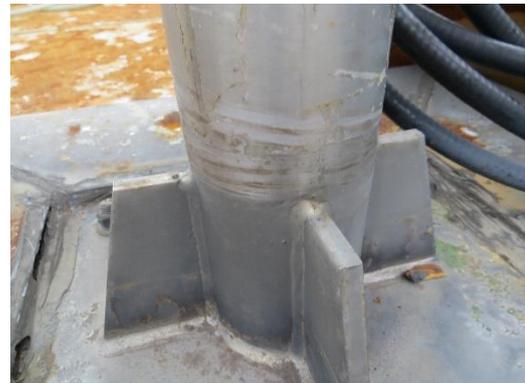
說明	工作繩索未綁固確實，致受力後鬆脫。左圖為繩索掛點，右圖為繩索固定點摩擦痕跡。
預防方式	平日教育訓練宣導，高空作業中各類行為應確實，以免失誤肇災。

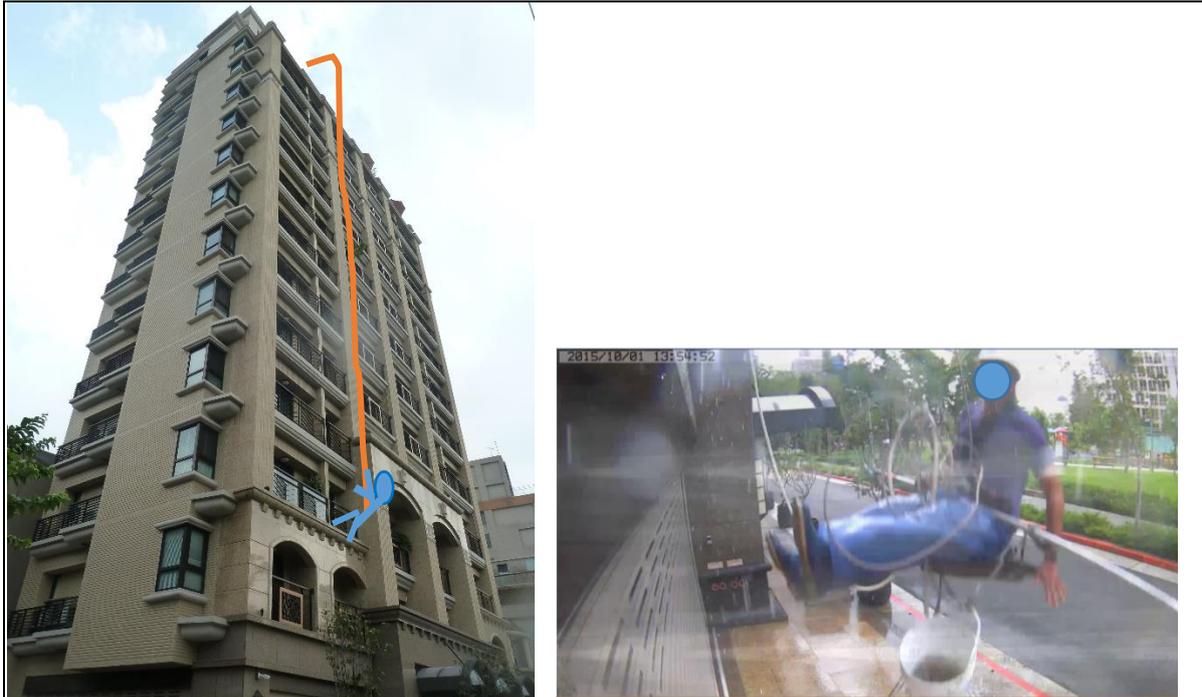
七、墜落:104年10月1日(死亡)

清洗高樓外牆：使用繩索吊板垂降作業，發生工作繩索斷裂，導致人員墜落，送醫不治。(5樓墜落至1樓地板)

外牆清洗作業一定要架設救命繩，並確實使用擒墜器，禁止單繩作業，以確保安全。

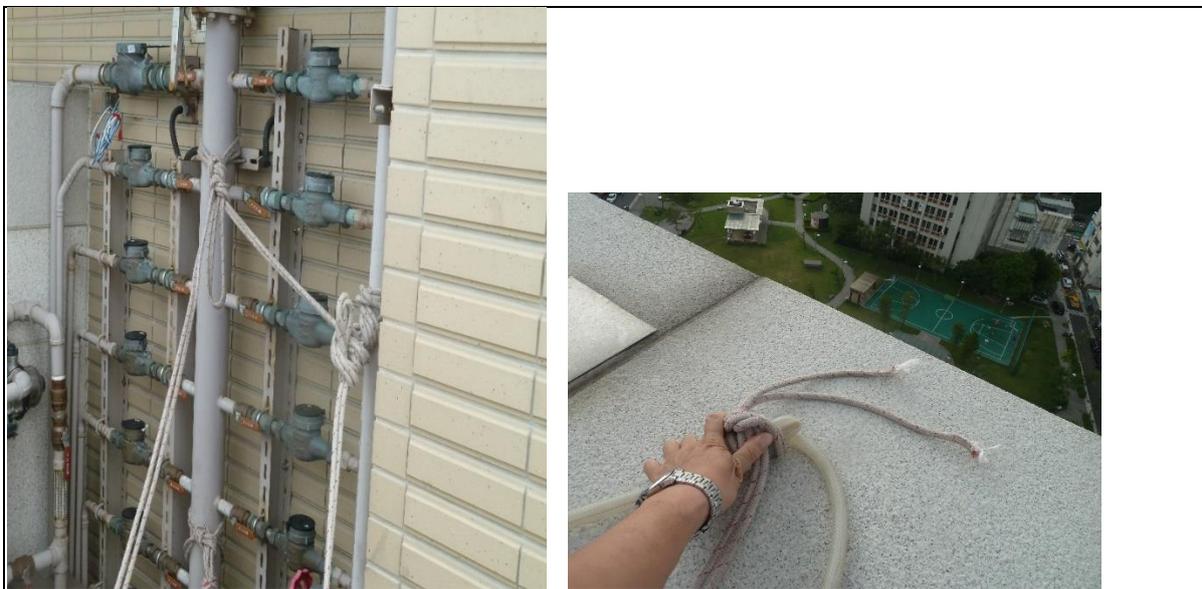
未使用安全堅固之繩索。

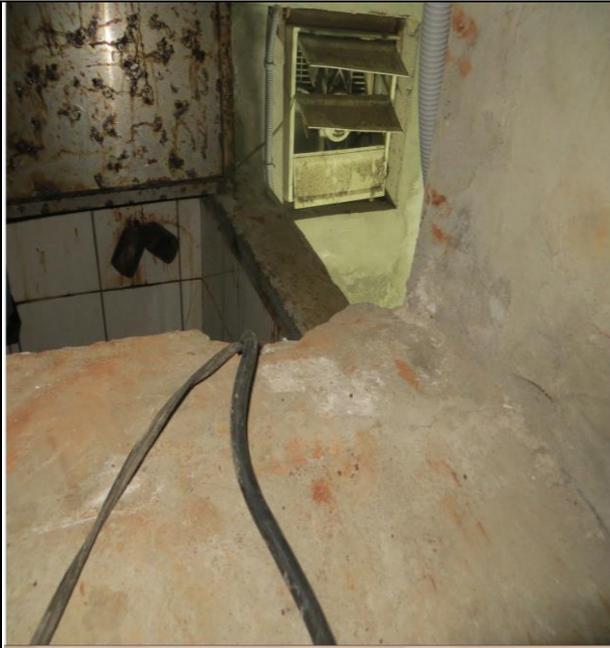
八、墜落:105 年 1 月 25 日(死亡)

說明	清洗地下一樓蓄水池時，在頂部開口處欲以繩索固定工作梯時，因重心不穩墜落，送醫不治。(水塔頂部至水塔底部地面，墜距約 1.8 公尺)
----	---

預防方式	在 C 處架設安全設備(例:桌、椅)，清潔人員站立於設備上作業。 人員立足於高處應有足夠寬度供站立，以免失足墜落肇災。
------	--

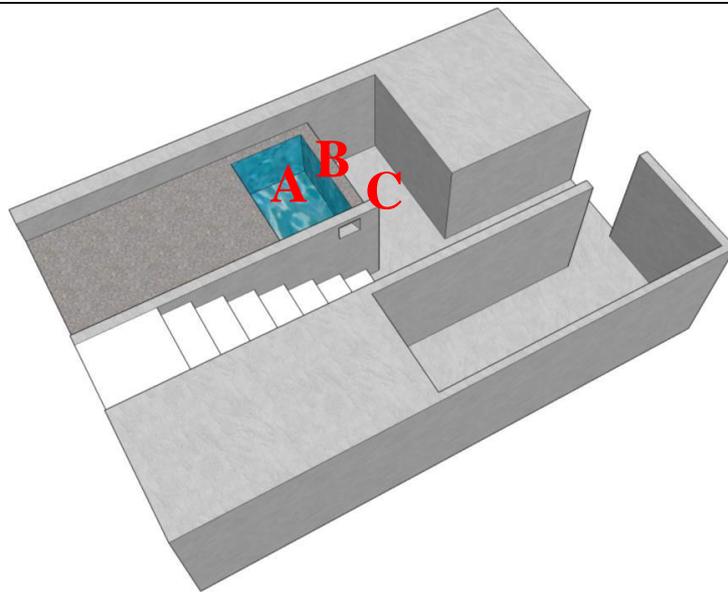
說明	現場示意圖:(A)蓄水池。(B)蓄水池頂部即勞工墜落點。(C)勞工墜落處。
----	---------------------------------------

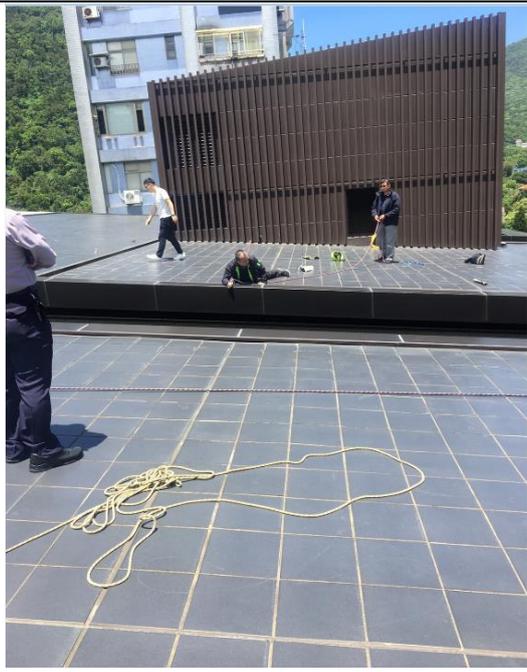
九、墜落:106年4月28日(死亡)

說明	清洗外牆作業結束後，人員卸下安全設備，欲從本棟4樓頂樓拋丟繩索至另一棟4樓頂樓，不慎從4樓墜落至2樓騎樓。

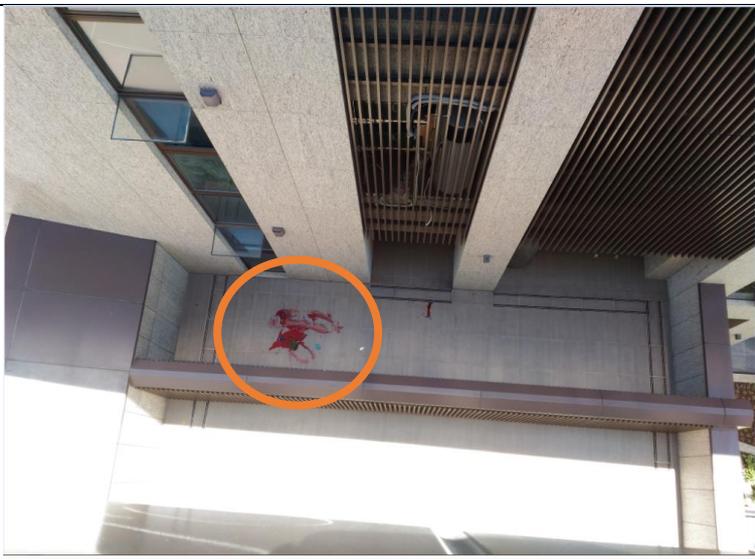
說明	清洗高樓外牆完工後收拾設備發生人員墜落(4樓墜落至2樓騎樓)，送醫不治。	
預防方式	隨時(作業前、中、後)注意自身安全防護，現場安全設備拆除時更要小心，不讓自身處於不安全狀態。

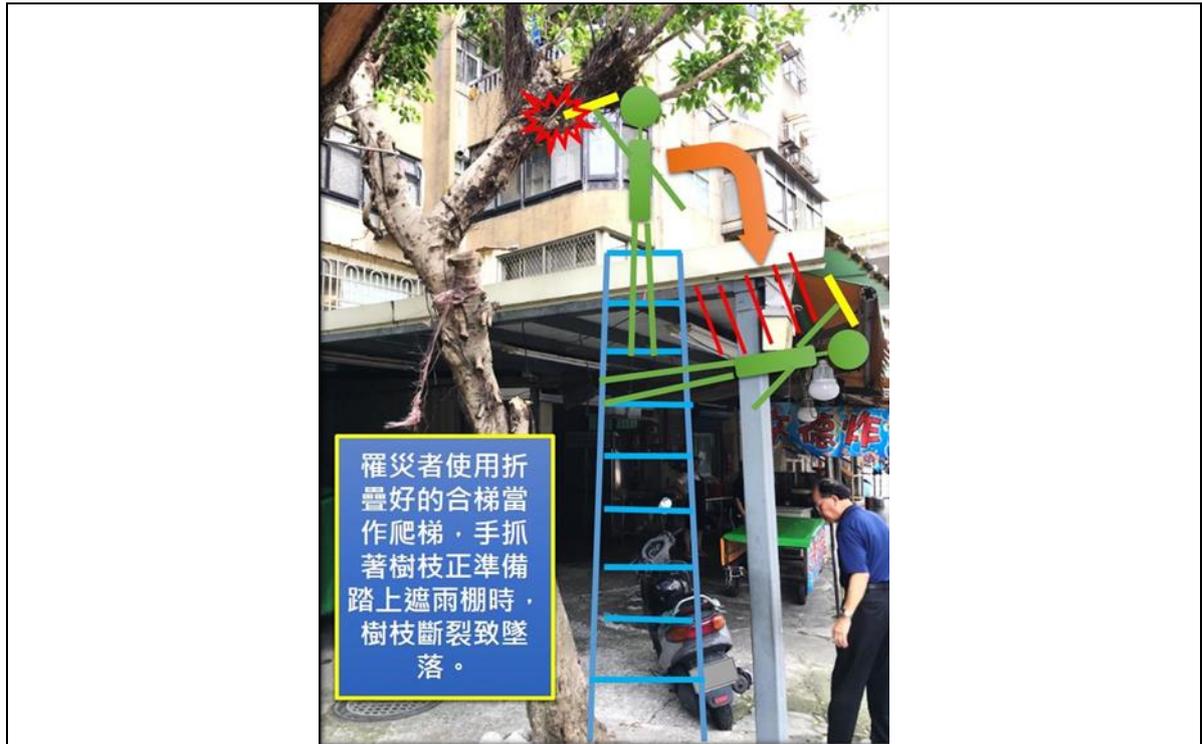
十、墜落:106年6月1日(重傷)

說明	清洗停車場上方遮雨棚，清潔員使用合梯踏上遮雨棚頂時，左手握樹枝借力上爬，該樹枝為枯枝斷裂，人員不慎墜落導致癱瘓（墜距約3公尺）。
----	--

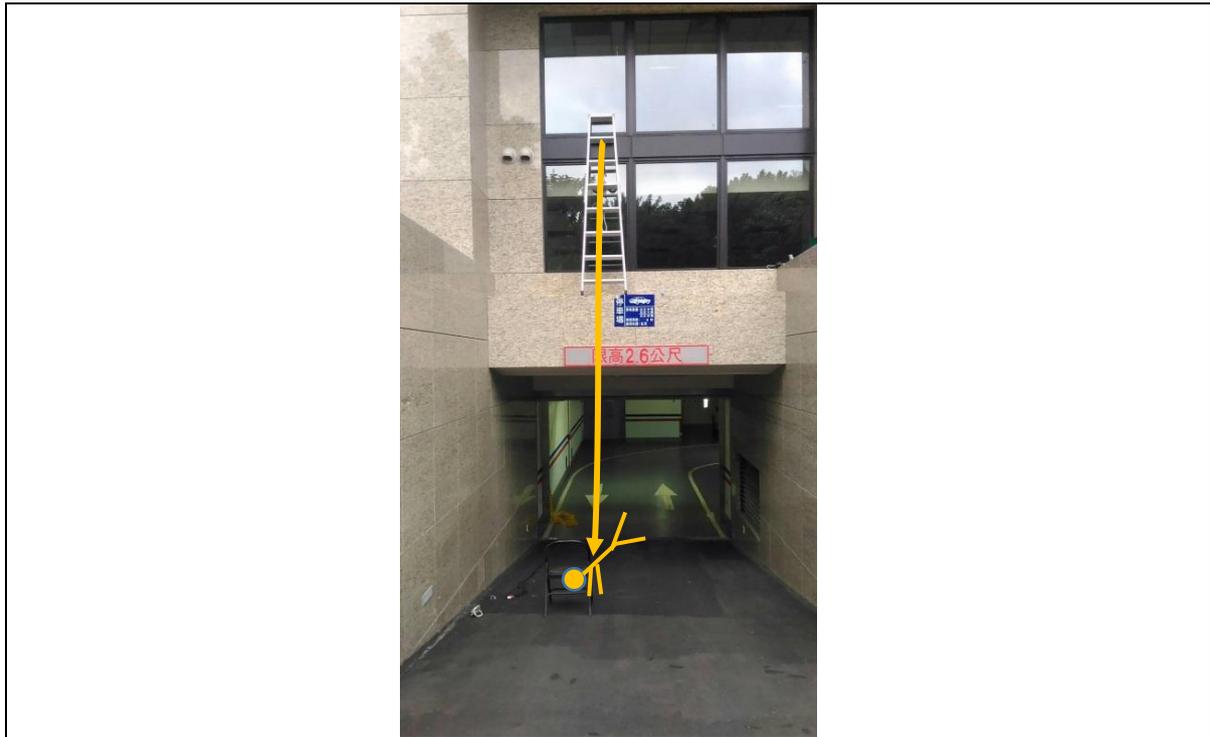
十一、墜落:106年12月26日(死亡)

說明	擦拭車道上方落地玻璃窗，清洗人員在車道上方外露樑架設合梯，人員作業中不慎墜落（墜距約5.5公尺），送醫不治。
----	--

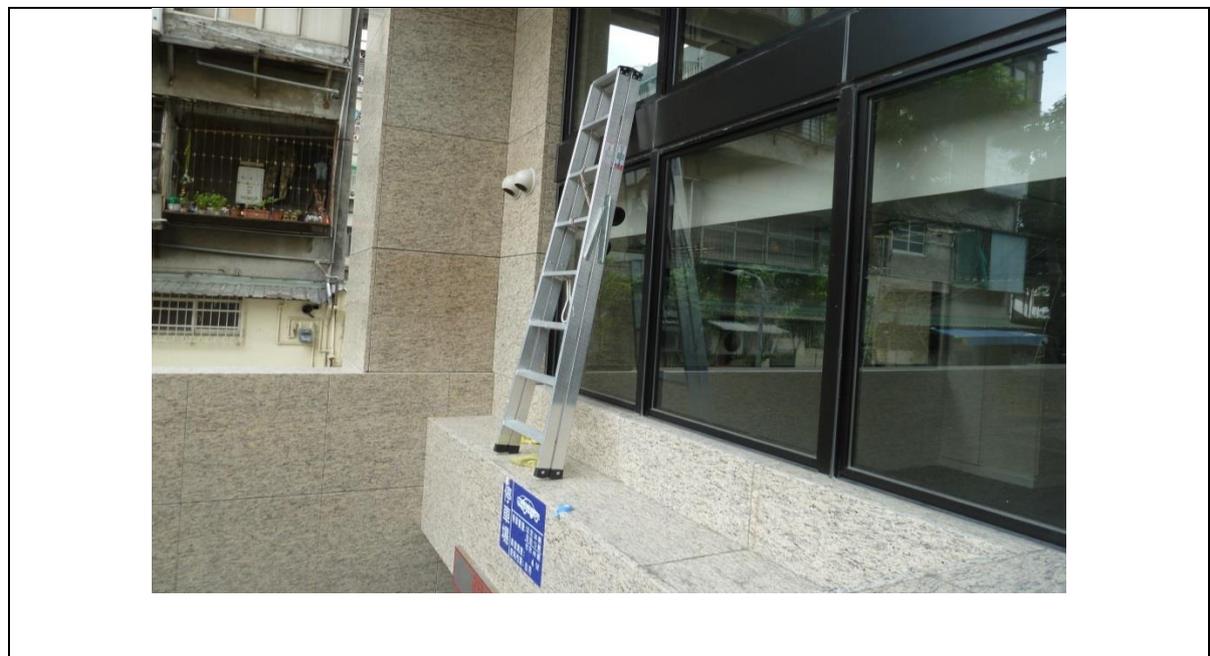
說明	車道上方外露樑架設合梯。
預防方式	車道上方作業要小心，儘量使用高空工作車或移動式起重機懸掛搭乘設備，確保作業安全。

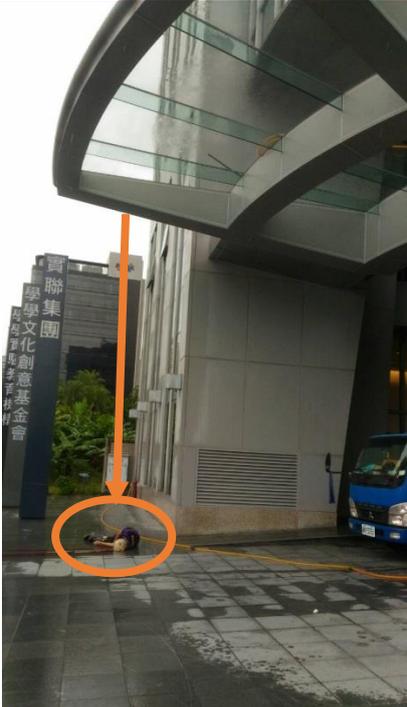
十二、墜落:107年11月17日(死亡)

說明	清潔人員站立於挑高區採光罩玻璃上從事清洗作業，未使用防墜設備，致人員墜落(墜距約6.7公尺)死亡。

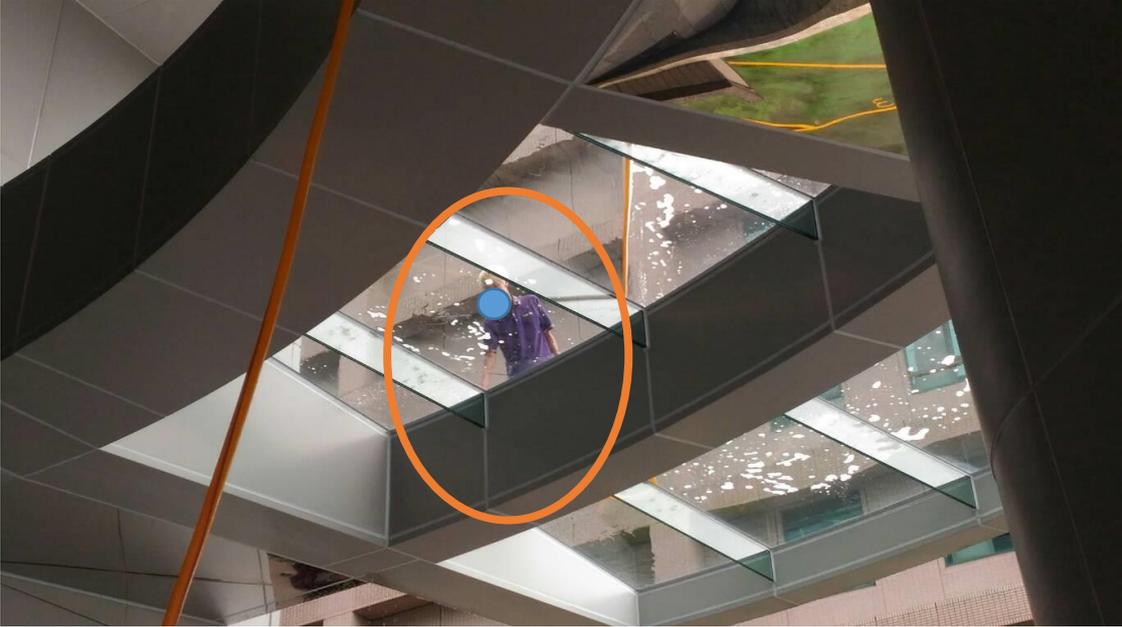
說明	清洗人員無使用任何防墜設備(安全帽、安全帶、捲揚式防墜器)
預防方式	儘量採用移動式起重機懸掛搭乘設備清洗挑高區採光罩玻璃，人員站立於搭乘設備內，避免爬出站立於挑高區採光罩玻璃，以預防墜落。
